COMUNE DI TRANI

PROGETTO DEFINITIVO

**Riqualificazione del waterfront e recupero dell'ecotono
costiero dell'area ad est di Trani compresa tra lido
colonna ed il confine con il territorio di Bisceglie**

RELAZIONE TECNICO SPECIALISTICA

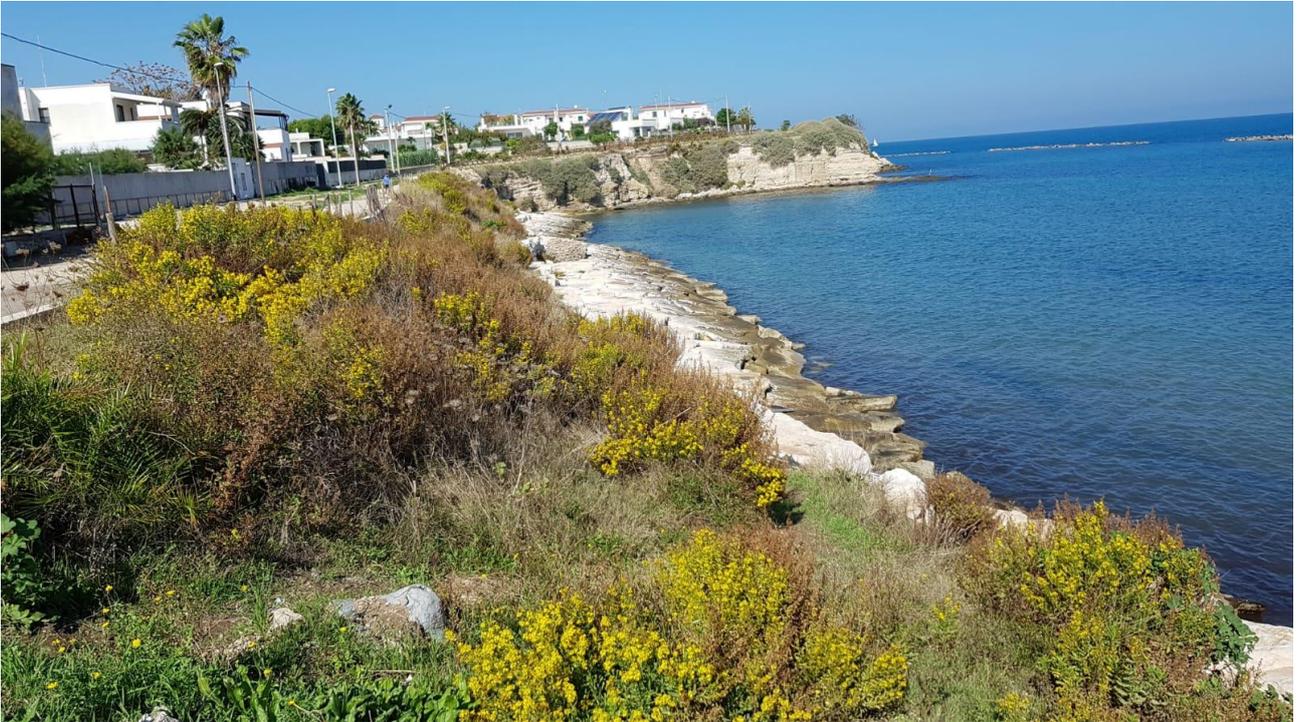
Le scarpate presenti, sono di due tipi: la parte a nord rispetto al punto di accesso alla spiaggia è caratterizzata dalla presenza alla base della scarpata, della scogliera e quella verso sud caratterizzata dalla spiaggia sabbiosa. Su queste aree insiste la vegetazione spontanea su cui domina l'*Inula* spp.

Nella immagine di cui sopra ritratta nel mese di Ottobre, si nota come la vegetazione spontanea è di tipo prevalentemente annuale con una sensibile quantità di *Inula* che pur essendo una specie erbacea perenne, non è sempreverde.

Questo comporta uno stato dell'area in cui sono costantemente frammisti i vari cicli vegetativi delle piante, con vegetazione secca relitto di una precedente stagione e quella in corso con vegetazione in fase di accrescimento. Trattandosi di una fascia di terra ristretta, questa associazione vegetativa

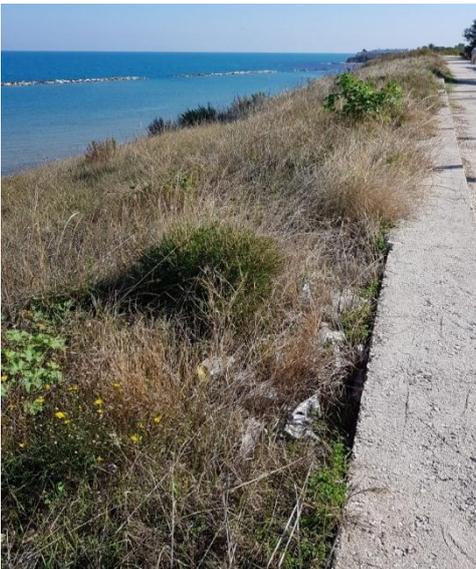
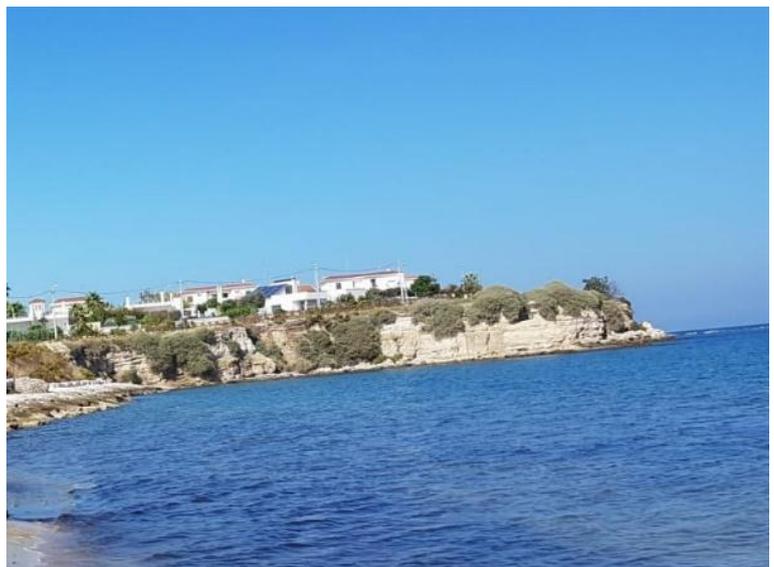
Il sentiero panoramico dopo la parte a ridosso della scarpata verso sud, costeggia il piano superiore di una falesia che cade a picco sulla spiaggia.

L'opera di riqualificazione, in questo caso, riguarda la **creazione di una bordura vegetale tra il sentiero e il piano della falesia**. L'essenza vegetale della bordura dovrà essere plastica tale da poter con facilità conferire la forma desiderata alla stessa.

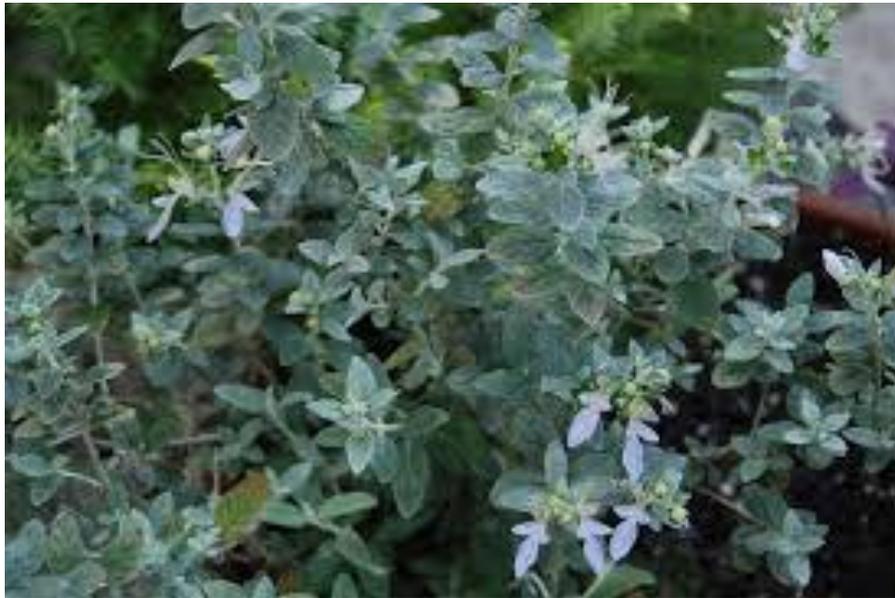
Preliminarmente alla piantumazione, bisognerà effettuare un decespugliamento sul bordo del

sentiero per circa tre metri di larghezza.

Il bordo da piantumare presenta una elevata quantità di inerti che dovranno essere rimossi sia come opera di riqualificazione che per agevolare l'opera di piantumazione.

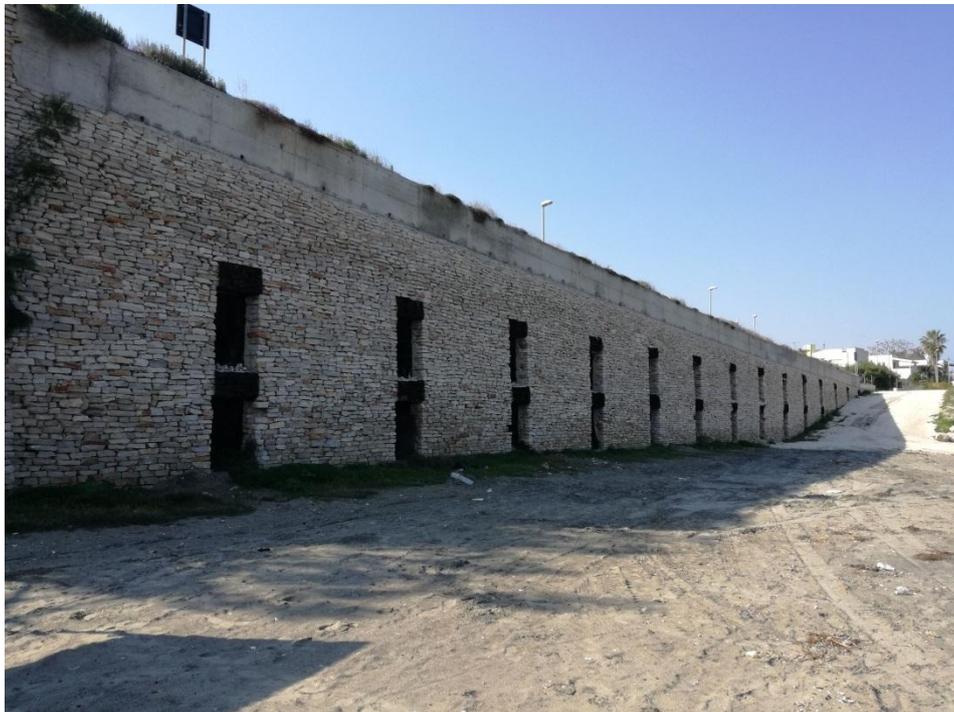
Sulla sommità della muraglia è presente un vascone in cemento riempito con terreno vegetale che attualmente è incolto essendo presente solo vegetazione erbacea annuale spontanea. Ci sono, inoltre, alcuni esemplari di Lavanda che versano in pessime condizioni sia per effetto della difficoltà dell'ambiente in cui si trovano, sia per l'assenza di una qualunque forma di manutenzione e supporto esterno.

L'importanza dell'arredo vegetale dei vasconi nel progetto di riqualificazione, risiede nella necessità di sviluppare una massa vegetale tale da poter mascherare il fronte in cemento dei vasconi esistenti che si affacciano verso il mare.

Quindi l'essenza arborea da utilizzare dovrà sviluppare una massa vegetale pendente, che dovrà svilupparsi dalla sommità della muraglia verso il basso. Considerando l'ambiente ed il paesaggio circostante, la specie più adatta al caso è rappresentata dall' *Atriplex halimus* – ATRIPLICE, che come si evince dalla immagine sopra riportata, ha una naturale tendenza sia a sopravvivere alle difficili condizioni dell'ambiente costiero sia a sviluppare una vegetazione che si sviluppa verso il basso.
